MANIFESTAÇÕES PATOLÓGICAS CAUSADAS PELA INFILTRAÇÃO NA CONSTRUÇÃO CIVIL, ESTUDO DE CASO

4.1 Levantamento das manifestações patológicas nos locais analisados

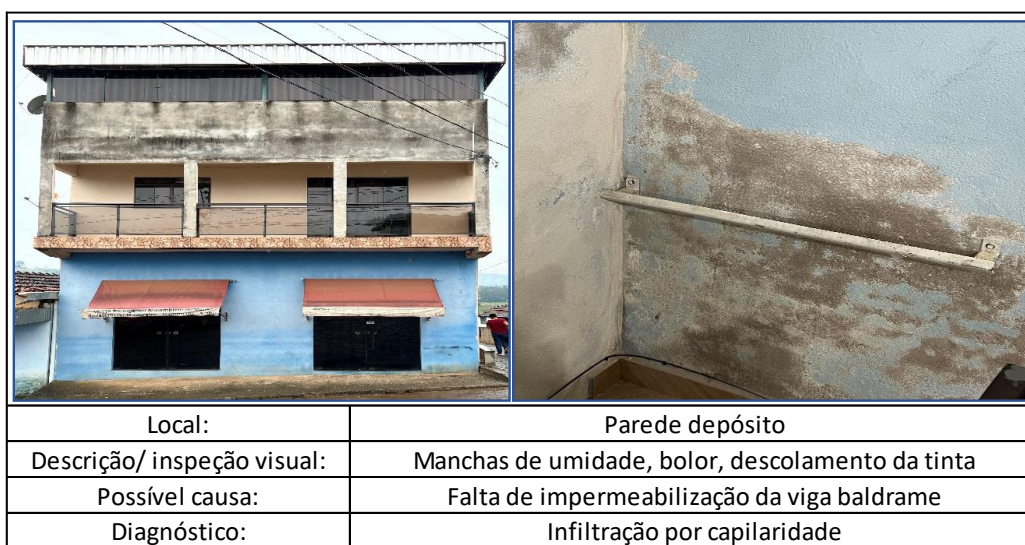
Figura 6: Manifestações patológicas encontradas na residência 1.

Na figura 6 é retratado a edificação de um prédio de três pavimentos, composto por área comercial com banheiro no térreo, dois quartos, banheiro, sala, cozinha e varanda no segundo pavimento, além da lavanderia com área gourmet e lavabo no terceiro pavimento. A construção foi desenvolvida há mais de dezessete anos e sua fundação executada com viga baldrame.

Desde sua edificação a obra nunca passou por reformas e presentemente mostra sinais de infiltração por capilaridade no primeiro pavimento, retratando manchas de umidade e descolamento da tinta. Segundo o proprietário a obra não teve a fundação impermeabilizada por motivos socioeconômicos e falta de acompanhamento técnico.

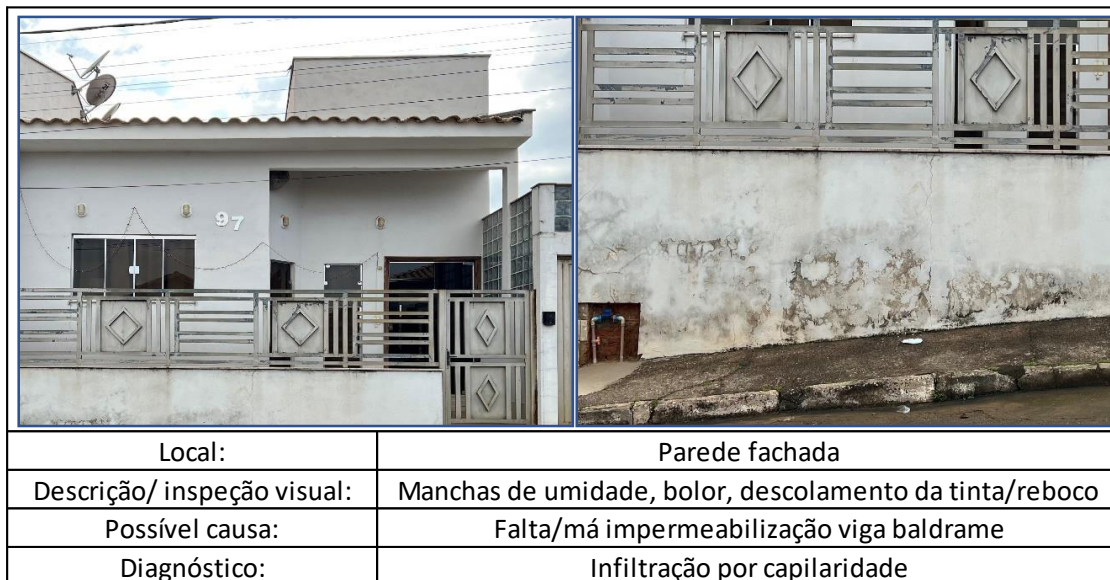
Figura 7: Manifestações patológicas encontradas na residência 2.

Na figura 7, é apresentado o levantamento feito na residência 2. Sendo uma residência unifamiliar, apresenta dois quartos, uma suíte, sala, banheiro social, cozinha, lavanderia, garagem. A construção dessa moradia foi desenvolvida há mais de doze anos e sua fundação executada com viga baldrame.

Após sua construção a obra nunca passou por reformas e presentemente mostra sinais de infiltração por capilaridade com manchas de umidade, bolor e descolamento da tinta

principalmente na fachada da residência. Segundo a proprietária a obra não teve a fundação impermeabilizada por falta de conhecimento e acompanhamento técnico.

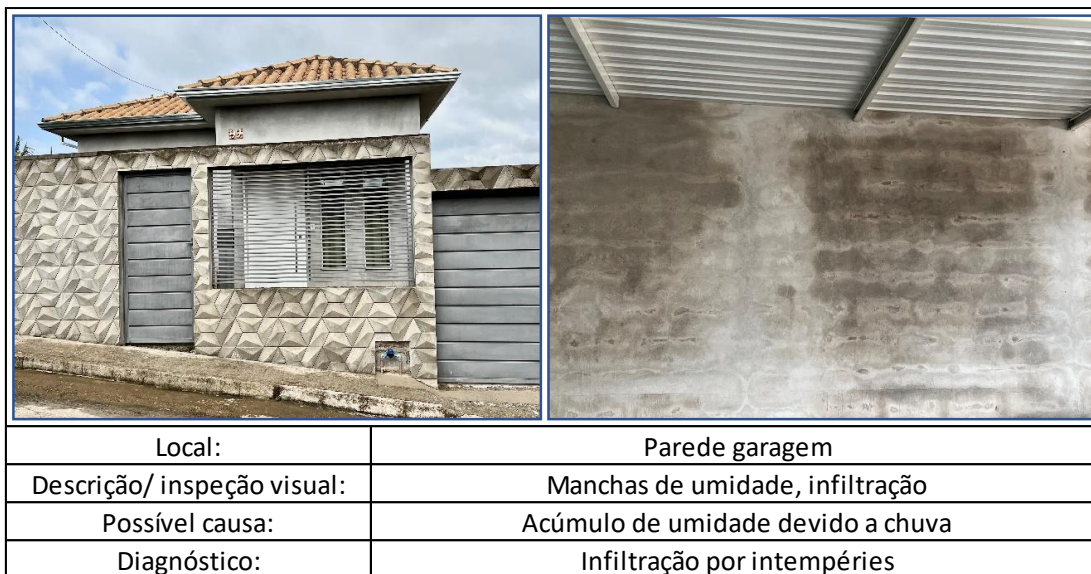
Figura 8: Manifestações patológicas encontradas na residência 3.

Na figura 8 é retratado o levantamento feito na residência 3. Sendo uma residência unifamiliar, apresenta dois quartos, uma suíte, sala, banheiro social, cozinha, lavanderia, garagem e varanda. A construção foi desenvolvida há mais de nove anos e sua fundação executada com viga baldrame e não apresenta patologia de infiltração por capilaridade.

Desde sua edificação a obra passou por ampliação e presentemente mostra sinais de infiltração por intempéries com manchas de umidade na parede da garagem que divisa com o vizinho. Segundo a proprietária a obra não pôde ser finalizada por motivos socioeconômicos, porém tem conhecimento que deverá executar futuramente o reboco com impermeabilizante na face oposta da parede cometida.

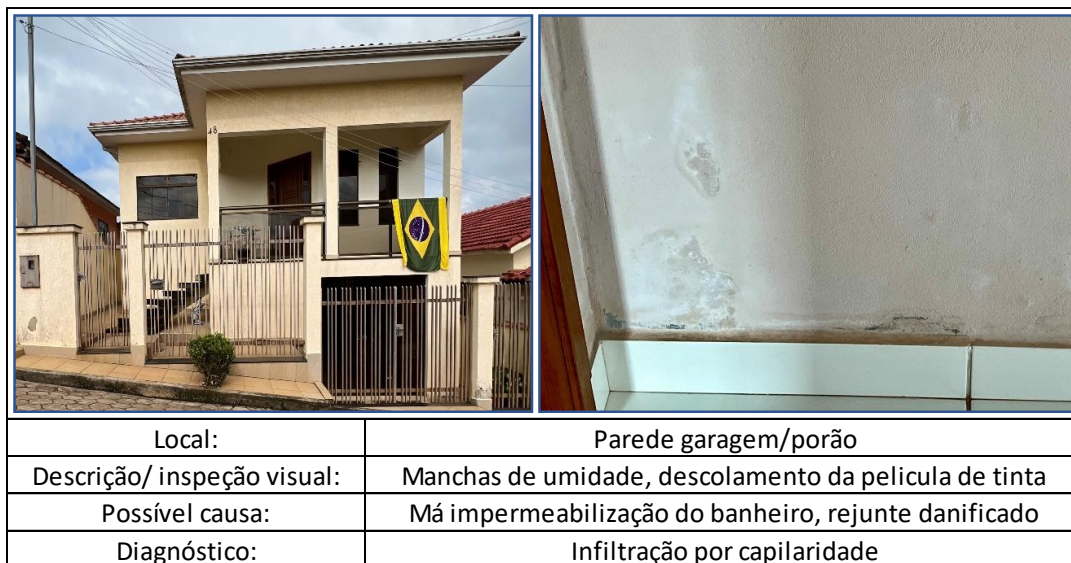
Figura 9: Manifestações patológicas encontradas na residência 4.

Na figura 9, é apresentado o levantamento feito na residência 4. Sendo uma residência própria com dois pavimentos, apresenta dois quartos, sala, banheiro social, cozinha e lavanderia no segundo pavimento, e garagem com lavabo no primeiro. A construção foi desenvolvida há mais de dez anos e sua fundação executada com viga baldrame.

Após sua construção a obra nunca passou por reformas e presentemente mostra sinais de infiltração por capilaridade com manchas de umidade e descolamento da tinta na garagem. Segundo a proprietária a obra teve a fundação impermeabilizada, mas acredita ter ocorrido algum tipo de falha na sua execução, visto que a manifestação patológica acometeu apenas uma pequena área.

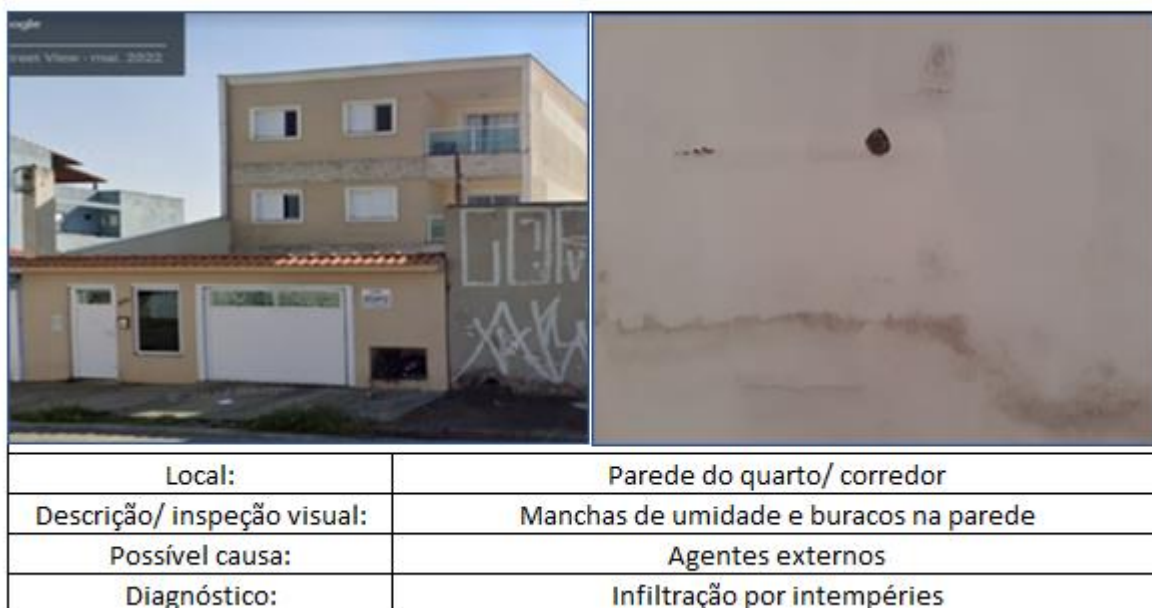
Figura 10: Manifestações patológicas encontradas da residência 5.

A residência 5, localiza-se na região metropolitana de São Paulo, trata-se de um prédio multifamiliar com 6 apartamentos, sendo que este, possui 2 quartos, sala, cozinha, área de serviço e 1 banheiro. Esse prédio possui sete anos e sua fundação é feita por sapatas e nunca passou por uma reforma.

Esse apartamento, possui umidade por infiltração nas paredes do quarto e corredor. A proprietária relatou que a manifestação patológica aumenta cada vez que ocorrem chuvas fortes, já que as paredes não foram devidamente impermeabilizadas e no interior do apartamento foi passado apenas gesso, sem aplicação de reboco, além disso, na parte externa do prédio o reboco não foi devidamente aplicado.

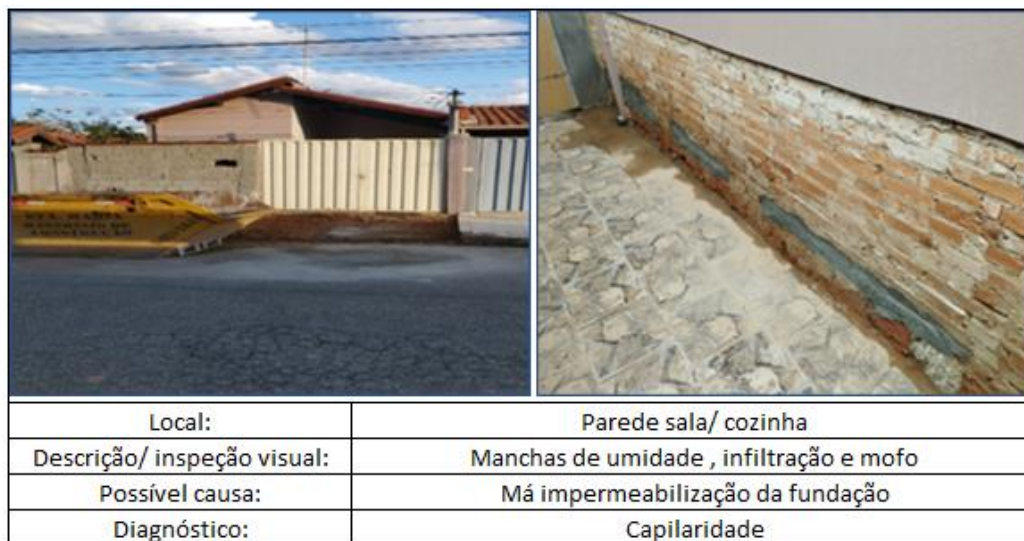
Figura 11: Manifestações patológicas encontradas da residência 6.

A figura 11, trata-se de uma residência particular, localizada na região Sul de Pouso Alegre- Minas Geras, que possui 2 quartos, sala, cozinha, banheiro social, área de serviço, garagem e sua fundação foi feita por viga baldrame. Esta casa possui 20 anos e atualmente está passando por reformas devido a ação da patologia encontrada.

A residência apresenta umidade por capilaridade devido o terreno ao lado conter grande quantidade de água próximo a parede da casa, além disso, não foi realizado o processo de impermeabilização na fundação da casa, gerando grande umidade principalmente nas paredes da sala e cozinha. Sendo assim, foi realizado a retirada do reboco e foi passado Vedacit ® na parede, aliado com um novo reboco, feito corretamente.

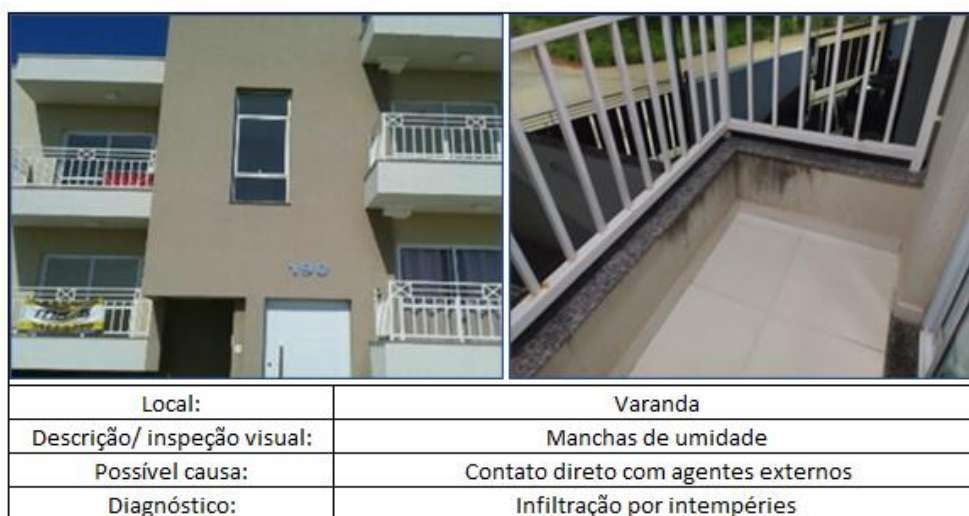
Figura 12: Manifestações patológicas encontradas da residência 7.

A residência 7, trata-se de um prédio multifamiliar de 2 pavimentos, contendo 4 apartamentos, sendo sua fundação construída por sapatas, localizado na região Sul de Pouso Alegre- Minas Gerais, o apartamento em questão, possui 2 quartos, sendo 1 suíte, sala, cozinha, banheiro social, área de serviço e varanda.

Na figura a seguir retratado as paredes externas da varanda, a qual apresenta infiltração por intempéries devido a fatores externos como a chuva e vento, além do mais a parede não apresenta pintura adequada com tinta específica para áreas externas e o reboco não foi bem executado.

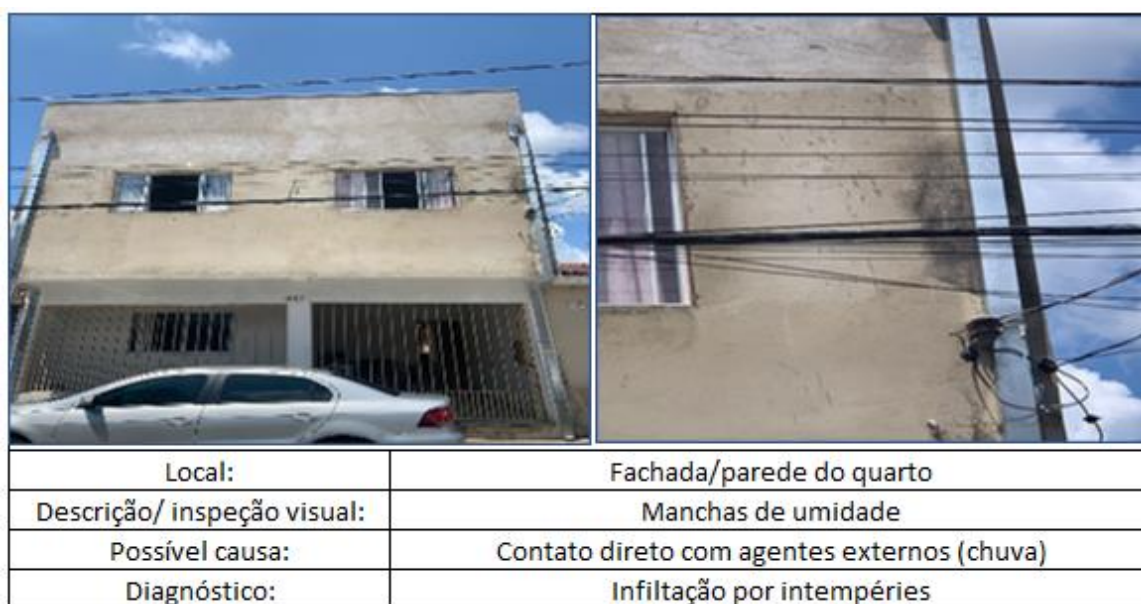
Figura 13: Manifestações patológicas encontradas da residência 8.

A residência 8, trata-se de uma residência particular com 2 pavimentos, localizado na Região central de Congonhal - Minas Gerais, em que sua fundação foi construída por sapatas. O imóvel possui 3 quartos, 2 banheiros sociais, cozinha e sala de estar e garagem.

Nesse prédio, é retratado as paredes externas de fachada que apresenta umidade por intempéries devido a fatores externos como a chuva e vento, em que não foi realizado o processo de impermeabilização nem foi feita a pintura da fachada, deixando o reboco exposto, sendo assim, as paredes ficam mais propensas a umidade, afetando assim, a parede do quarto.

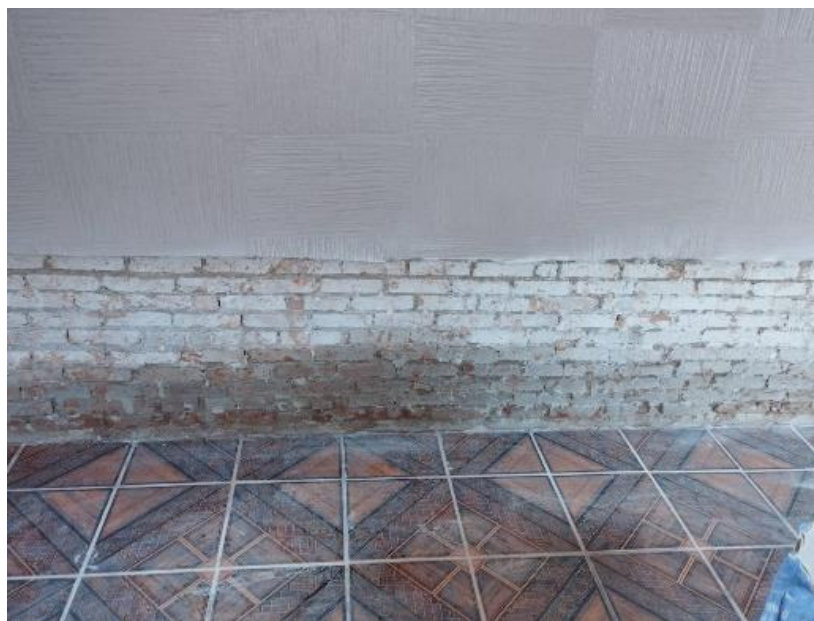
Dentre os casos estudados anteriormente há um caso que apresenta avanço na manifestação patológica de umidade ascendente por capilaridade, sendo que não teve a infraestrutura (fundação) impermeabilizada, fazendo com que a umidade atingisse a infraestrutura, chegando à alvenaria que foi executada com tijolos cerâmicos que possuem canais capilares facilitando a percolação da água, apresentando as manifestações e sendo necessário realizar o reparo como revela a figura 14.

Figura 14: Umidade por capilaridade.

Para se prevenir da infiltração por capilaridade é necessário impermeabilizar a viga baldrame, pois assim terá menos gastos e transtornos para executar o reparo. Para a realização do reparo e solução do problema é necessária uma análise prévia do local.

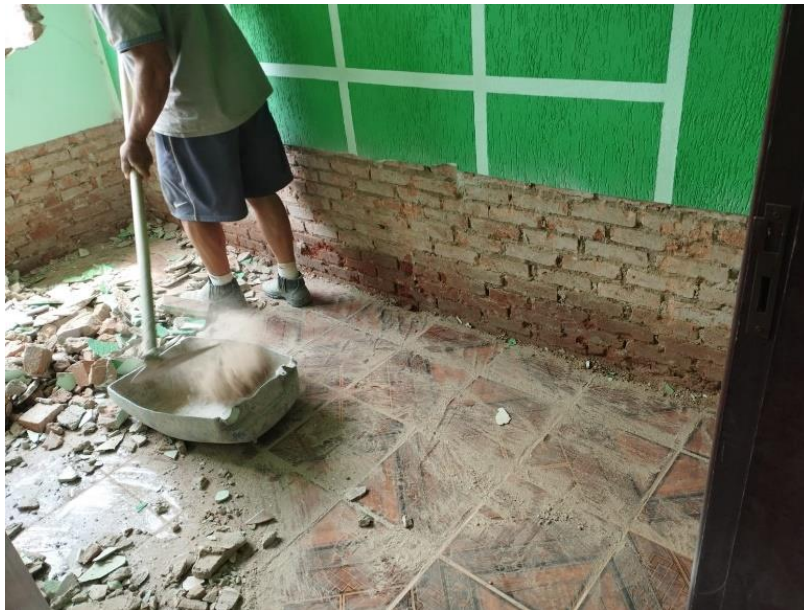
Figura 15: Remoção do reboco.

Diante o diagnóstico do problema, com acompanhamento técnico e mão de obra qualificada foi desenvolvido um serviço com o objetivo de solucionar a manifestação patológica. Nas figuras 2 e 3 é retratado inicialmente a retirada do reboco nas paredes, as quais foram encontradas a manifestação patológica, em seguida realizou-se uma escavação para separar a viga baldrame da alvenaria de vedação, sendo executada a escavação de um metro e deixado trinta centímetros intercaladamente, para que não acarretasse problemas a alvenaria, logo após a execução e tempo de cura do cimento será preparado as demais partes.

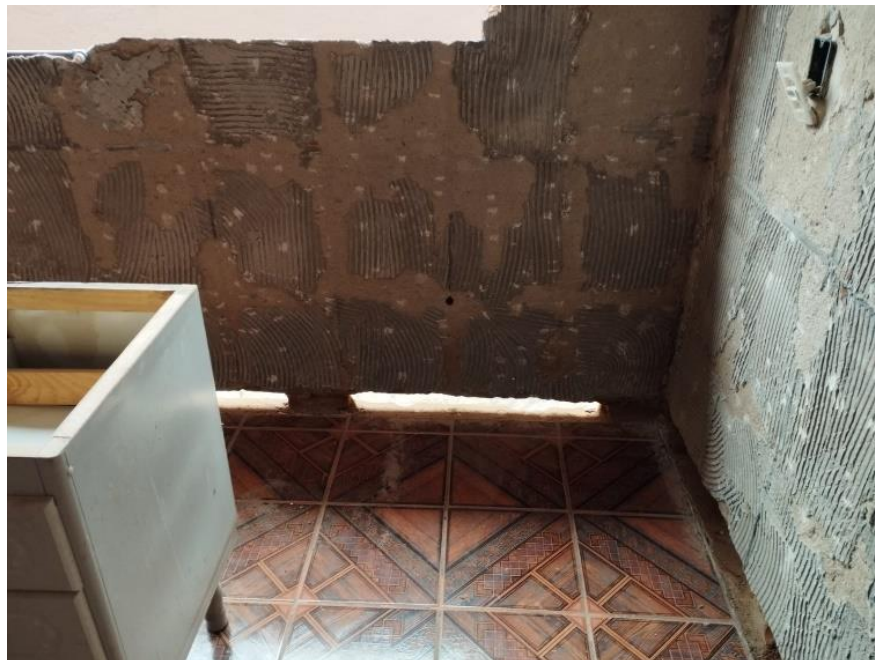
Figura 16: Escavação da parede.

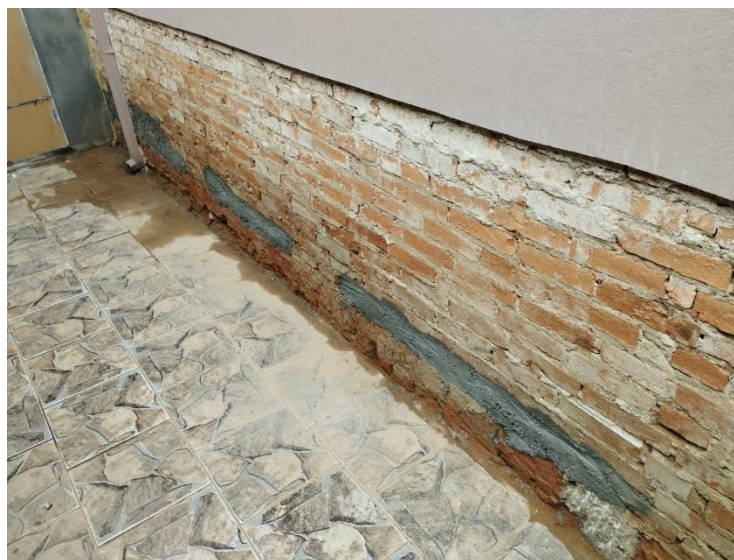
Figura 17: Aplicação da argamassa com impermeabilizante.

O espaçamento aberto, localizado no lugar da primeira fileira do bloco, a qual se refere a ligação da parede com as vigas baldrame, foi preenchido com argamassa de traço 1:3 com a adição de VEDACIT (aditivo impermeabilizante para concretos e argamassas), que age por hidrofugação do sistema capilar e permite a respiração dos materiais, mantendo os ambientes salubres. Logo, com a aplicação da argamassa, tornou-se fundamental para a execução ser

realizada de maneira correta, respeitando o tempo de cura como mostra a figura 4, para que por fim seja realizada a etapa de acabamento aplicando a massa corrida e a pintura.

Deste modo, verificar-se há que o método utilizado para o procedimento de reparo da manifestação patológica ocasionada por umidade ascendente na residência, se apresentará eficaz, assim como o Vedacit (impermeabilizante), que foi o produto utilizado com o intuito de gerar um bloqueio capilar, elevando a impermeabilidade da argamassa utilizada.
